# **Tühjenenud korterelamu lammutamisel tekkivate materjalide korduskasutuse ja ringlussevõtu rakendussuuring – 1. etapi vaheraport**

**Tellijä:** Majandus- ja  
kommunikatsiooniministeerium

Tallinn 2022

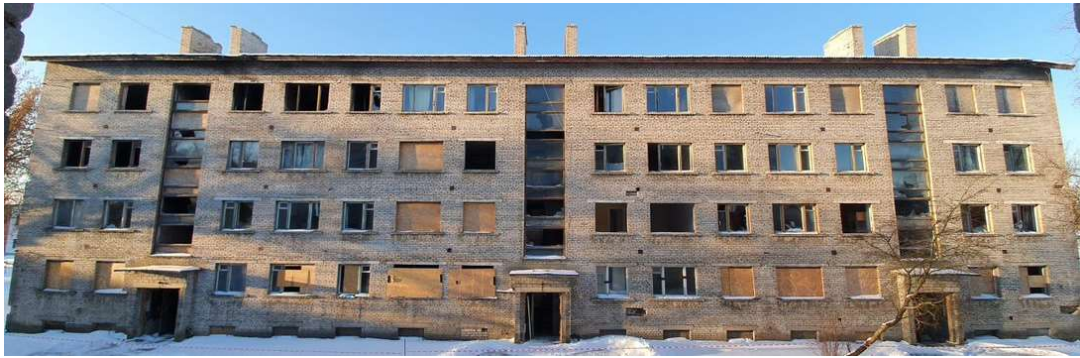
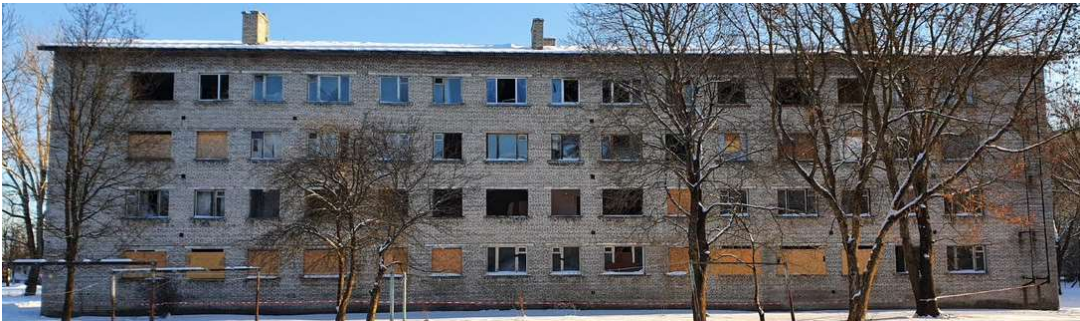
Akende all ulatusid silikaatkivid müüritisest 4-5 cm väljapoole ning olid kaetud sademevee eemale juhtimiseks kaldse tsementmördiga. Seetõttu olid need kivid suurema niiskuskooormuse tingimuses ja osadel neist esines külmakahjustusi. Küll aga ei esinenud aknasilluste silikaatkividel visuaalseid märke murenemisest ja ka need kivid jätkasid oma tavapärast kandvat funktsiooni müüritises.

Foto 19. Fotod Keskpuiestee 43 kül- ja otsafassaadidest (06.12.2021, foto S. Ilomets)

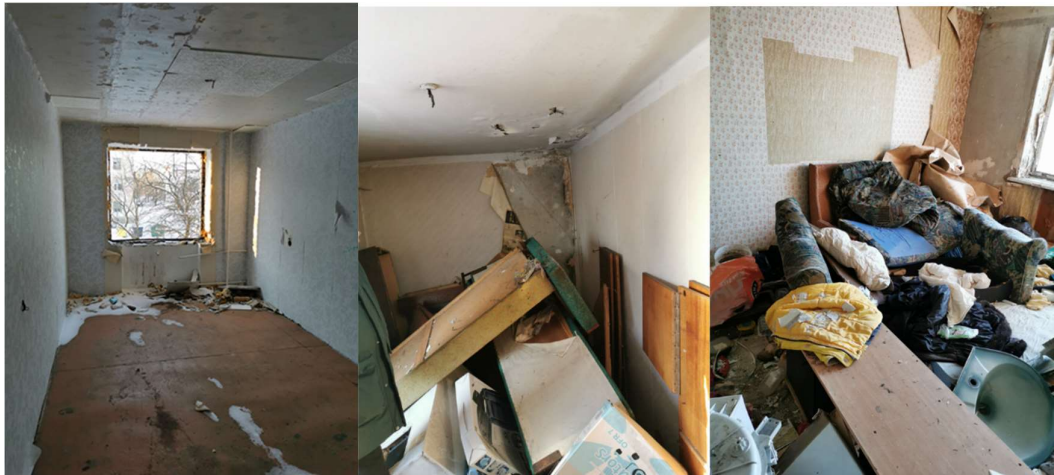
Lisaks hinnati visuaalselt ehituskonstruksioonide seisundit seestpoolt kõikide Keskpuiestee 43 korruste kõikides korterites. Korterite seinad olid kaetud krohviga ja värviga või tapeediga, mistõttu silikaatkivimüüritist seestpoolt näha ei olnud. Küll aga oli seinte siseviimistluse (tapeetide ja värvi) üldine seisund hea, loomuliku kulumise märkidega, seisunditegur,  $S_i = 2$ . Osades kohtades eemaldati seintelt tapeeti ja veenduti, et ka krohvi seisund tapeedi all oli üldiselt hea, loomuliku kulumise märkidega ( $S_i = 2$ ). Seintes oleva krohvikihhi paksuseks mõõdeti 0,5 kuni 3 cm. Osades korterite ruumides oli pörandat risustamas lahtist mööblit, sisustust ja kõlbamatut sanitaar- jm. tehnikat. Seega, enne hoone demonteerimisega alustamist tuleb see tühjendada sisustusest.

Foto 22 Keskpuiestee 43 korterite seinte siseviimistluse ja sisustuse seisundist

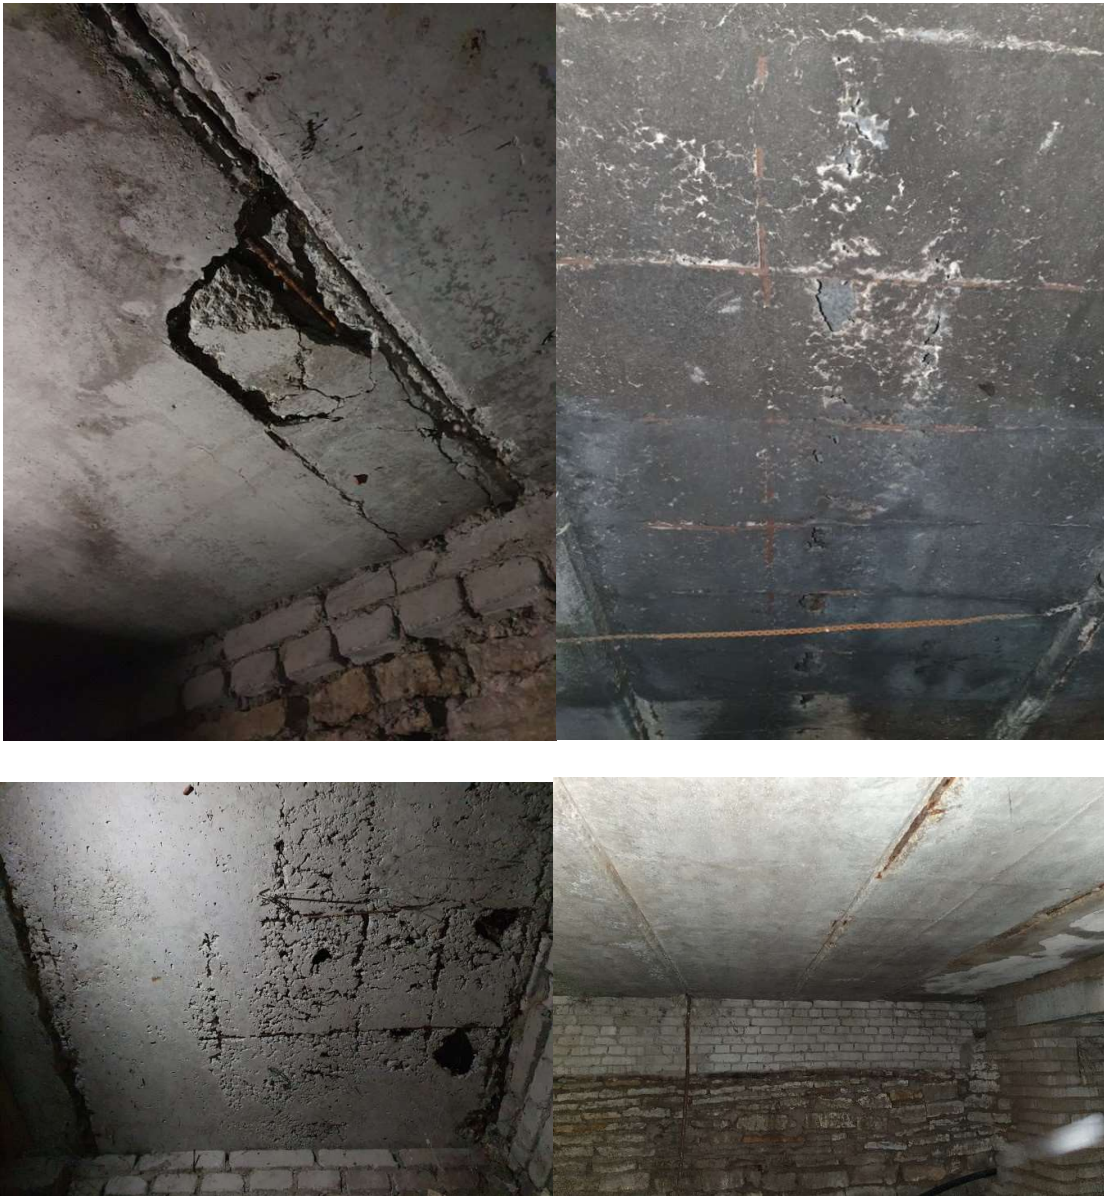
Foto 24. Keldrikorruse laes asuvad raudbetoonist õõnespaneelid ja nende altpoolt visuaalselt eristatavad kahjustused.

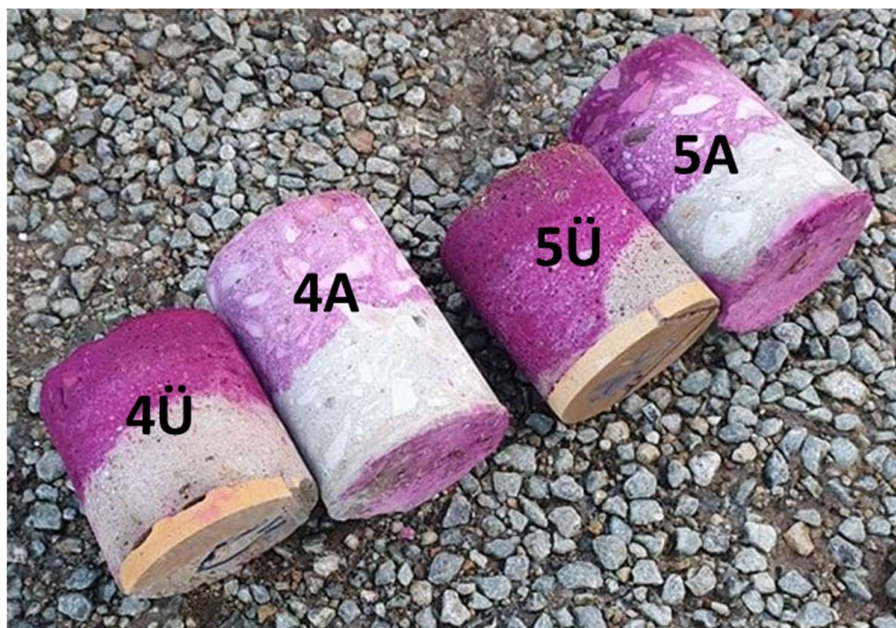
Foto 27. Fenoolftaleiiniga kaetud katsekehad (4Ü, 4A, 5Ü, 5A) karboniseerumissügavuse mõõtmiseks

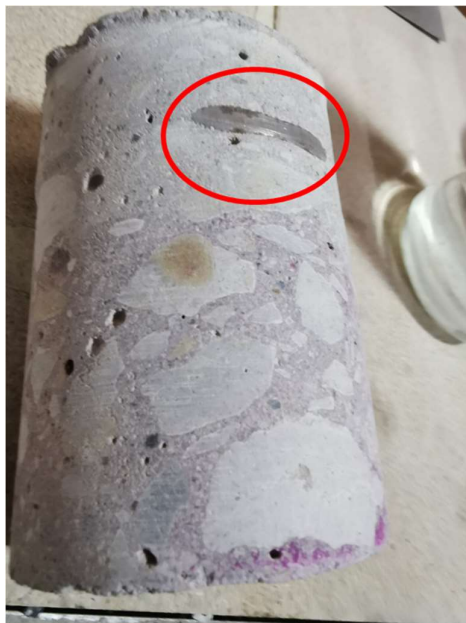
Puurkatsekehade ülevaatusel avastati, et trepimademe alumisest osast puuritud katsekeha (4A) sisaldas osaliselt armatuurterast (Foto 28). See andis võimaluse mõõta ühel katsekehal betoonist kaitsekihi paksuse: kauguse betooni pinnast armatuurterase lähima pinnani. Katsekeha 4A betoonkaitsekiht mõõdeti metalljoonlaua abil viiest kohast piki armatuuriterase serva. Lisaks sai hinnata armatuurterase seisundit korrosiooniohtlikkuse seisukohalt.

Foto 28. Armatuurterasega katsekeha 4A

Seega on trepimademe alumise osa betoonkaitsekiht ammu läbi karboniseerunud st. karboniseerumissügavus ulatub kaitsekihist oluliselt sügavamale, kuid armatuurterasel aktiivse korrosiooni jälgi pigem ei esinenud – ilmselt seetõttu, et suhteline niiskus betoonis on aktiivseks korrosiooniks liiga madal.

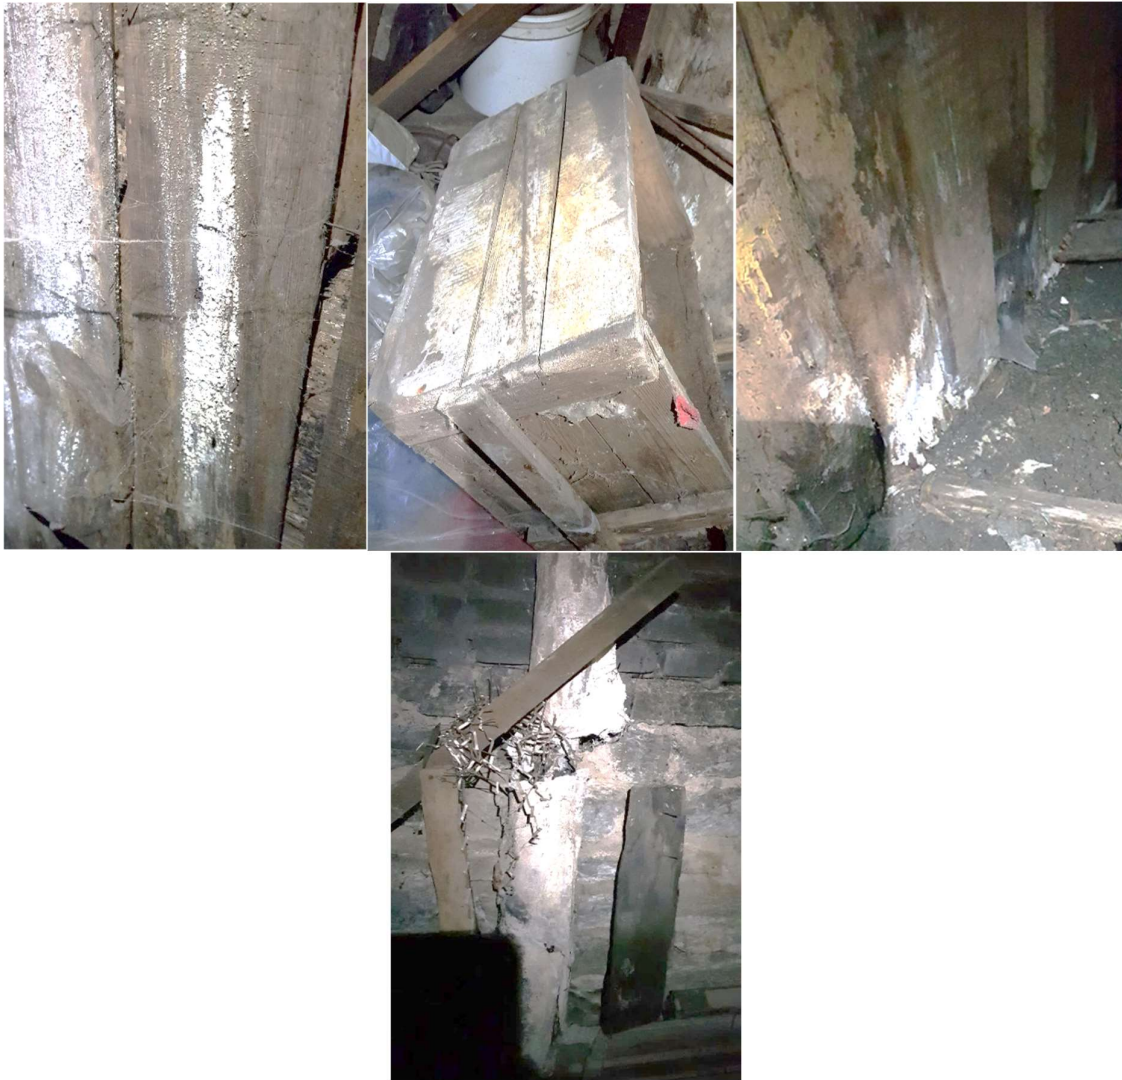
Foto 30. Keldrikorruselt võetud proovid: proov 2 (üleval vasakul); proov 3 (üleval keskel); proov 4 (üleval paremal); proov 10 (all)

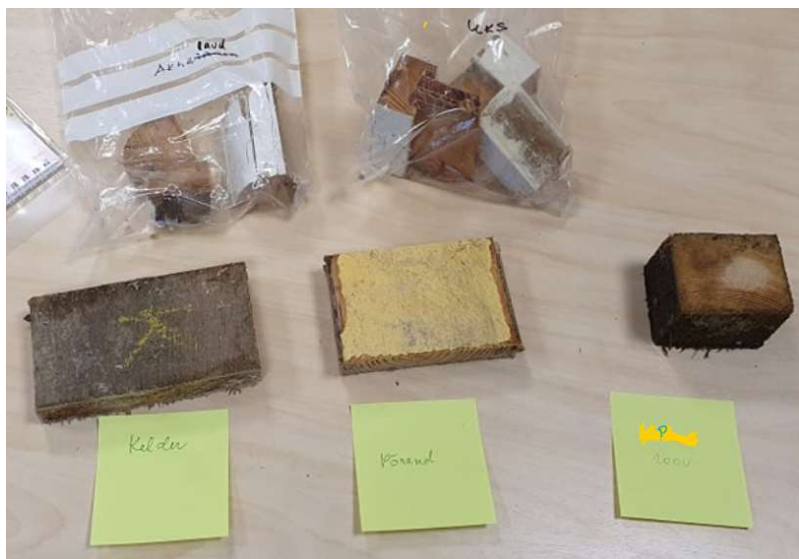
Foto 41. Keskpuiestee 43 hoonest võetud 5 puidutükki halogeenorgaaniliste ühendite ning raskmetallide sisalduse määramiseks

EKUK kütuselaborisse Keskpuiestee 43 hoonest viidud proovide analüüside tulemusel selgus, et raskmetallide nagu arseen, kaadmium, kroom, vask, plii ning tsink kontsentratsioonid ületavad piirmäärasid, mistõttu on puitmaterjalide võimalik taaskasutus limiteeritud. Näiteks keldrist ning korteri põrandalaagist võetud proovide analüüside tulemusest selgus, et nimetatud puitmaterjale võib kasutada puiduhakkena nii kütuseks kui ka multšina, samas kui põrandalauast, aknalauast ning uksest võetud proovide tulemused nende materjalide kasutamist kütuseks ega puiduhakkena ei võimalda.
