# **Tühjenenud korterelamu lammutamisel tekkivate materjalide korduskasutuse ja ringlussevõtu rakendussuuring – 1. etapi vaheraport**

**Tellijä:** Majandus- ja  
kommunikatsiooniministeerium

Tallinn 2022

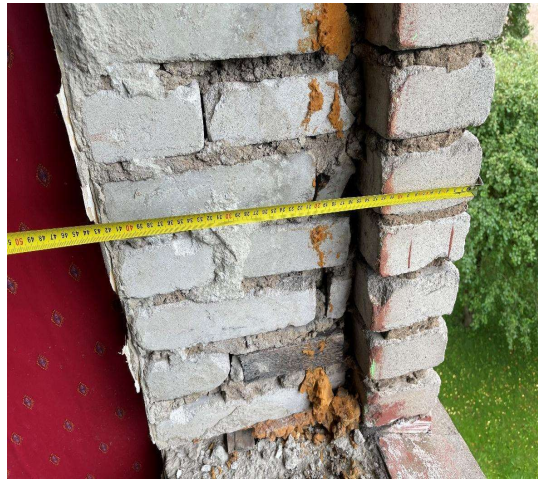
Foto 18. Välissein demonteeritud avatäite kohast

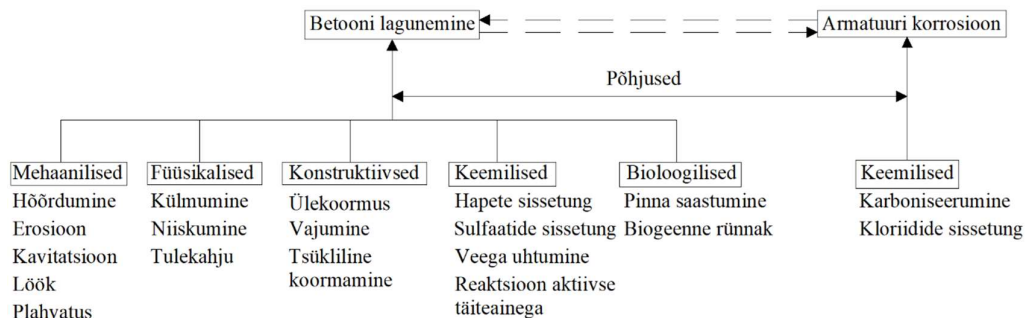
Tuleb arvesse võtta, et tegelikkuses raudbetoonarindite kahjustuste hindamisel on toimivuse hindamise kriteeriumeid rohkem (joonis 5), kui järgnevalt toodud visuaalse vaatluse meetodikad suudavad arvesse võtta.

Joonis 5. Raudbetooni kahjustusmehhanismid (Bertolini jt. 2004). Viidatud M. Kiviste (2004) magistritöös<sup>63</sup>

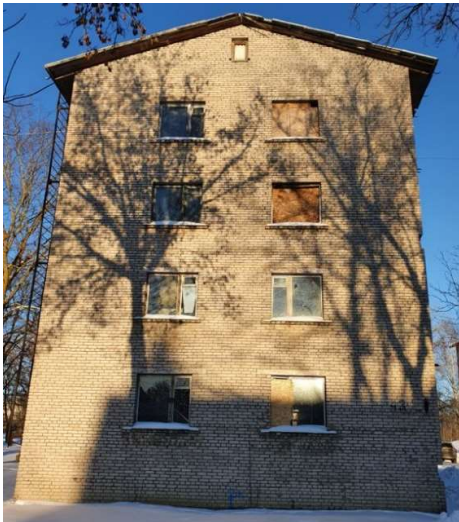
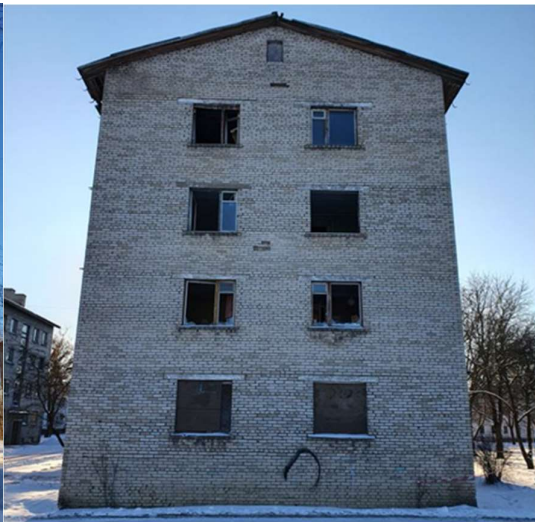
Kiviõlis paikneva Keskpuiestee 43 silikaatkivimüüritiste seisunditegurit on visuaalselt hinnatud nii väljastpoolt kui ka seestpoolt. Süstemaatiline visuaalne hindamine toimus novembris ja detsembris 2021. Silikaatkividest välisseinte välimise kiht oli katmata (Foto 19).

Akende all ulatusid silikaatkivid müüritisest 4-5 cm väljapoole ning olid kaetud sademevee eemale juhtimiseks kaldse tsementmördiga. Seetõttu olid need kivid suurema niiskuskooormuse tingimuses ja osadel neist esines külmakahjustusi. Küll aga ei esinenud aknasilluste silikaatkividel visuaalseid märke murenemisest ja ka need kivid jätkasid oma tavapärast kandvat funktsiooni müüritises.

Foto 19. Fotod Keskpuiestee 43 kül- ja otsafassaadidest (06.12.2021, foto S. Ilomets)

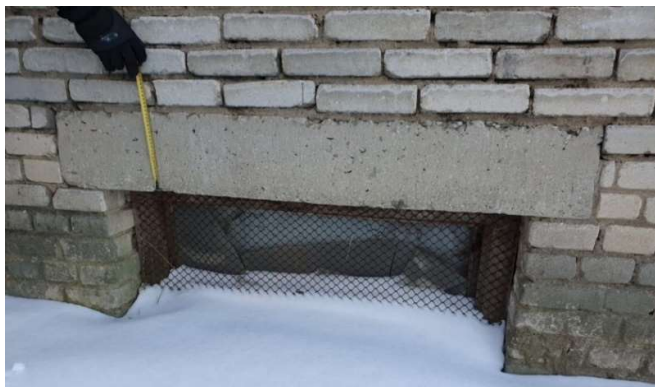
Foto 20. Näidisfoto Keskpuiestee 43 raudbetoonist ülemisest aknasillusest

Keskpuiestee 43 hoonest loendati kokku 152 monteeritavast raudbetoonist topeltsillust. Nendest 135 sillust olid akende kohal (kaks erinevat pikkust: 2,1 m ja 2,5 m ja kõrgus 0,24 m): 14 sillust keldrikorruse akende kohal (pikkus 1,5m ja kõrgus 0,22m) ja 3 sillust trepikoja uste kohal (pikkus 2,5 m, kõrgus 0,24 m). Välise vaatluse põhjal oli kõigile raudbetoonist akna- ja ustesillustele iseloomulik kõrgeim seisunditegur ( $S_i=1$ ). Raudbetoonist aknasilluste seisundi hinne on kõrgeim (hinne 5) ka endises EPA-s välja töötatud raudbetoontalade (Tabel 4) visuaalse hindamise metoodika järgi (Foto 20)

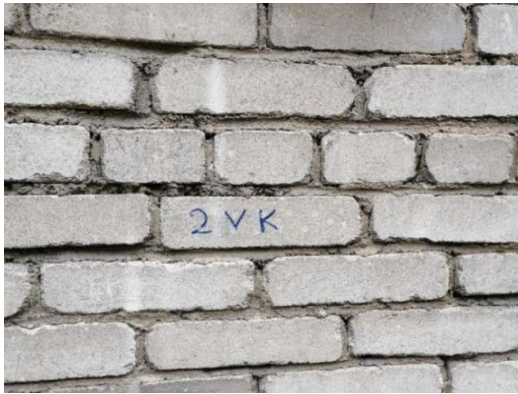
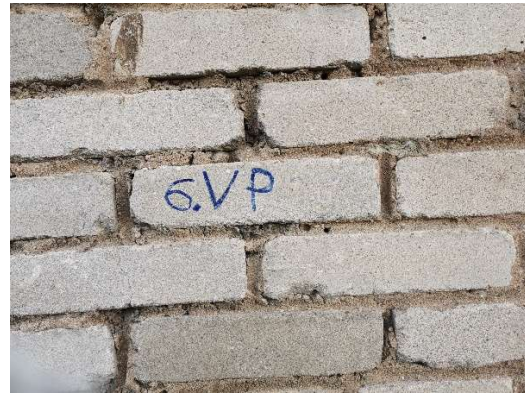
Foto 21. Lähifotod Keskpuiestee 43 silikaatkividest müüritise üldisest seisundist

TTK ja RKAS 2018 visuaalse hindamise metoodika järgi oli üldjuhul oli silikaatkivimüüritise seisund hoone vanusele vastav, esines tavapärase kasutusega seotud kulumist, seisunditegur,  $S_i = 2$  (Foto 21. Lähifoto silikaatkivi müüritisest).

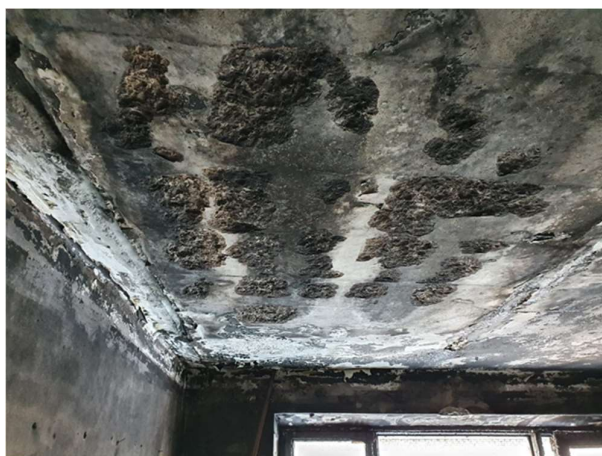
õõnespaneeli hindegiga 1 endise EPA metoodika järgi) ja maha kukkunud kaitsekihi tõttu (üks õõnespaneel hindegiga 0) ei sobi seetõttu edasiseks taaskasutuseks. Pragunenud/maha kukkunud kaitsekihiga kohtades mõõdeti (nihkkaliibriga) õõnespaneelide pikiarmatuur, milleks oli silearmatuur läbimõõduga 10mm (II korrus, korter nr. 20 inventariseerimise jooniste järgi) ja 12 mm (IV korrus, korter 14). Kõikide korterite õõnespaneelide seisundi hinded ja lisamärkused on esitatud vaatluse protokollis (Lisa 1). Osades korterites on toimunud põleng, mille tulemusena on tahmunud nii seinte kui ka lagede pind. Põleng on toimunud I korrusel ühes, II korrusel ühes korteris ja IV korrusel kolmes korteris ehk siis kokku viies korteris. Osade õõnespaneelide pind on põlengu tulemusel murenenud (Foto 23), kuid nendel õõnespaneelidel ei ole märke läbipainetest.

Foto 23. Põlengutunnustega õõnespaneelide alumine pind (I korrus korter 4)

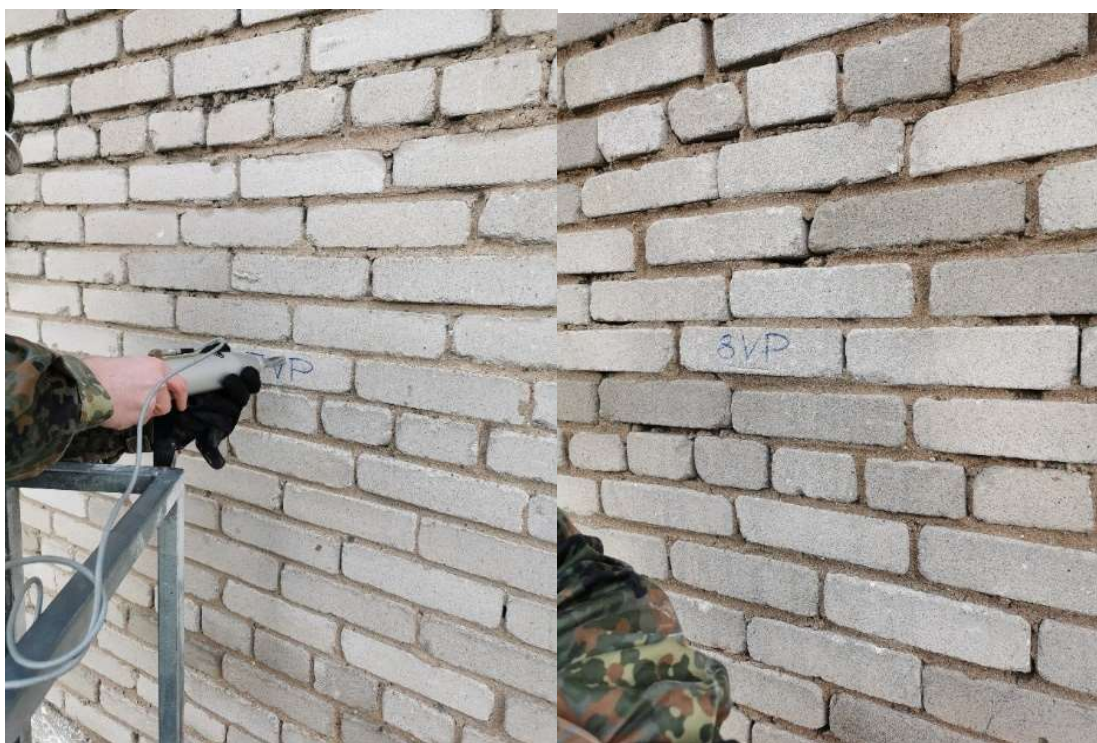
Foto 25. Mittepurustav põrkevasara katse vastu Keskpuiestee 43 silikaatkivimüüritise väliskoorikut (vasakul); uuritav silikaatkivi pind peale põrkevasara katset (paremal)

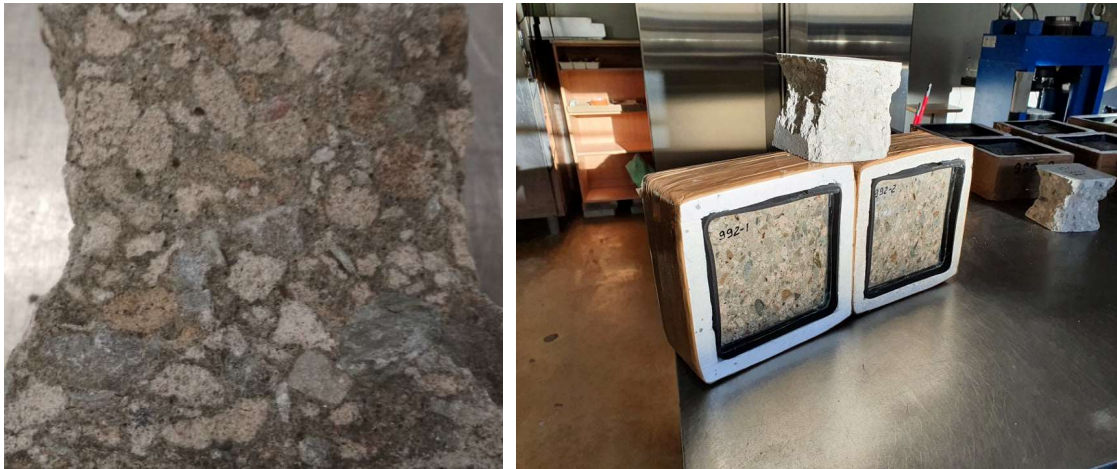
Foto 40. Fragment betoonkuubist pärast survetugevuskatset (vasakul) ning pärast külmakindluse katset (paremal).

Fotolt 40 on näha paekivikillustiku ja silikaatkivikillustiku terad. Struktuur on tihe ning terade seotus tsemendimördiga on hea.
